AISIN

Diagnosehandbuch

1 NVR-KUPPLUNGSSYSTEM

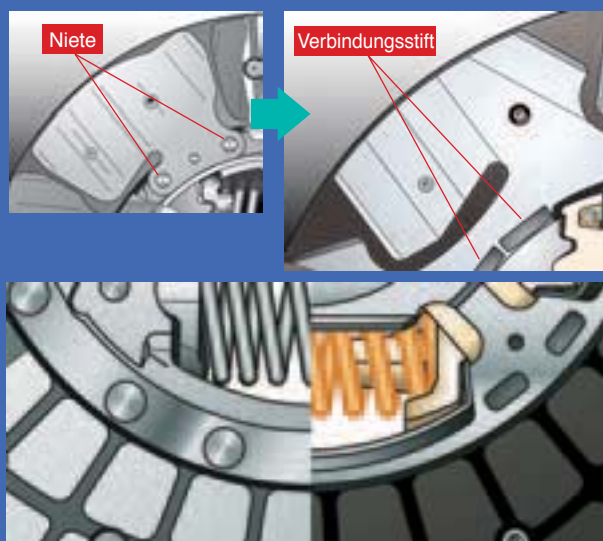
Verwendet eine einzelne Scheibefederbaugruppe

Die Verwendung einer integrierten Scheibefeder ermöglicht, dass die Spiralfedern am äußersten Rand der Scheibe positioniert werden können, was zu einer verbesserten NVR-Leistung führt.

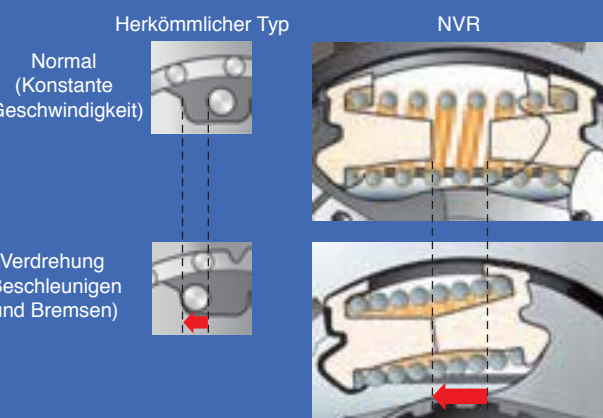
Verwendung eines Federsitzanschlags

Durch Hinzufügen eines Federsitzanschlags konnte der Drehwinkel vergrößert werden.

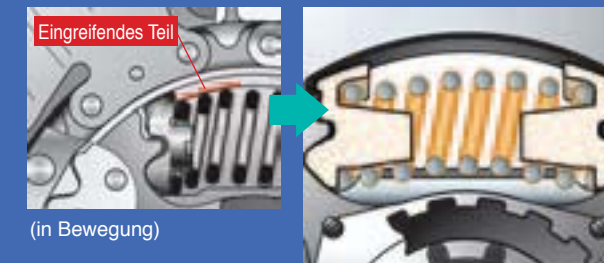
Hinzufügung einer Federrückholfunktion für den Federsitz

Die neue Spiralfederkonstruktion verhindert den Kontakt mit der Metallplatte und verbessert dadurch die Dauerhaftigkeit der Reibung.

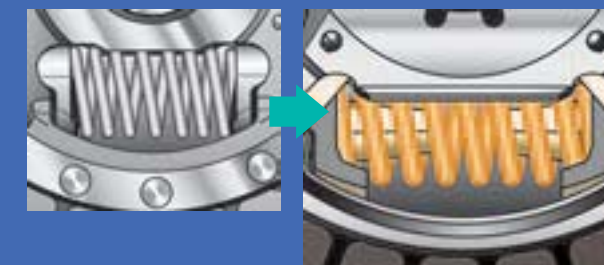
Verwendung von Spiralfedern hoher Kapazität

Die Verwendung von Spiralfedern hoher Kapazität ermöglicht eine Erweiterung des anwendbaren Drehbereichs.

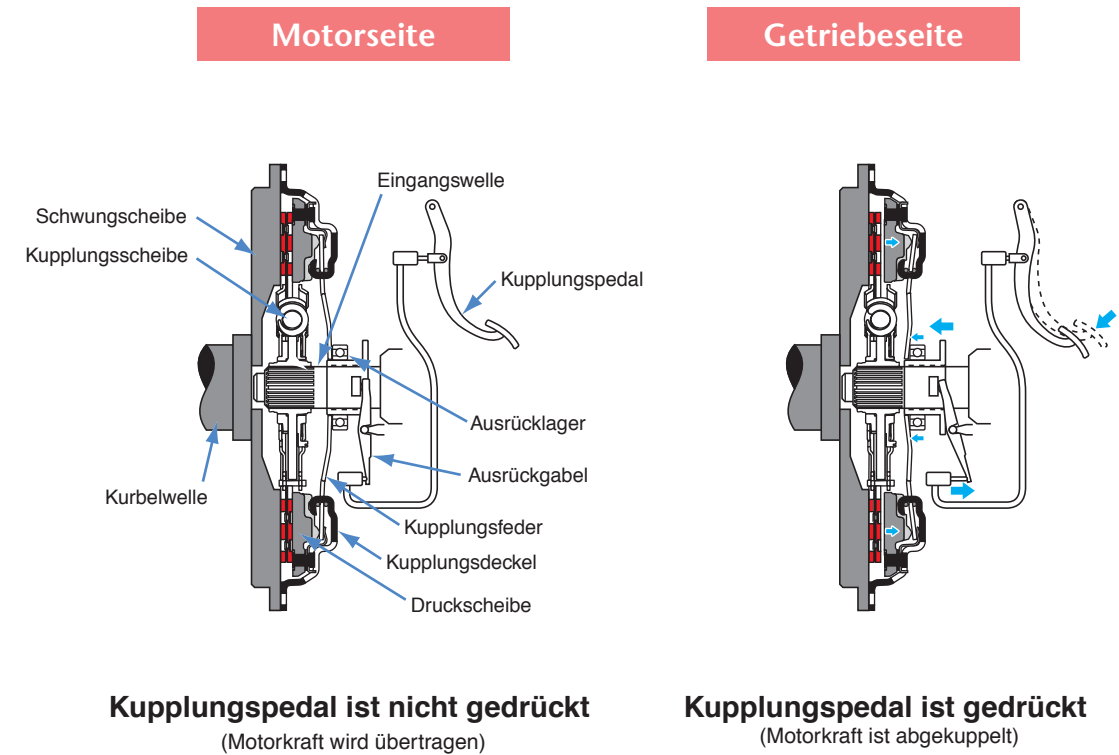
Der am häufigsten verwendete Kupplungstyp ist die Trockenscheiben-Rutschkupplung, die aus drei Teilen besteht: 1. Kupplungsdeckelbaugruppe, 2. Kupplungsscheibenbaugruppe und 3. Schwungscheibe. Eine einzelne Reibscheibe (Kupplungsscheibenbaugruppe) befindet sich

Kupplungspedal ist nicht gedrückt
(Motorkraft wird übertragen)

Kupplungspedal ist gedrückt
(Motorkraft ist abgekuppelt)

Zu den Grundkomponenten einer Kupplung gehören Kupplungsdeckelbaugruppe (Druckscheibe/Kupplungsfeder, Ausrückhebel usw.), Kupplungsscheibenbaugruppe, Schwungscheibe, Ausrücklager und Ausrückgabel. Die Kupplungsscheibe befindet sich zwischen der Schwungscheibe

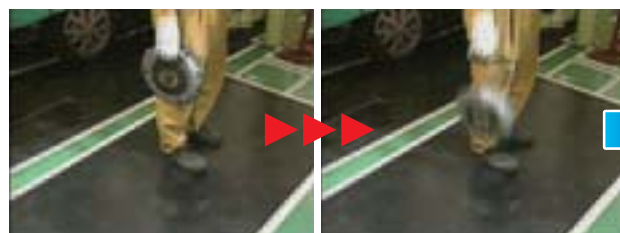
Lassen Sie keine Kupplungskomponenten fallen.

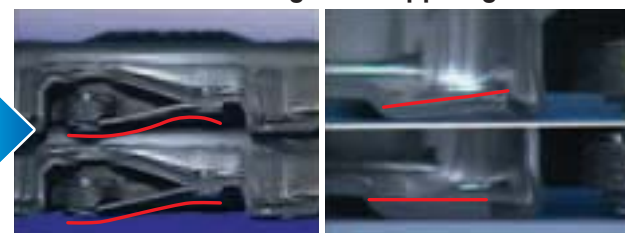
Eine Verformung des Bügels oder Deckels führt zu einer Störung des Kupplungsbetriebs.

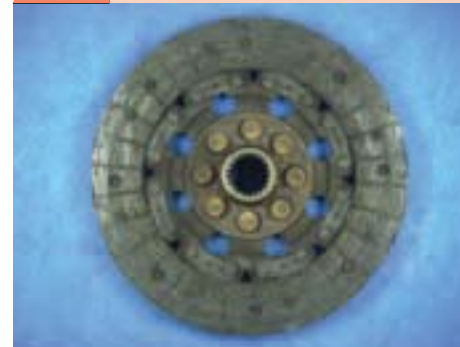
Zustand: Belag ist abgenutzt.

Ursache bei der Scheibe	Ursache beim Deckel	Sonstige Ursache
Ursache:	1. Der Belag hat das Ende seiner Nutzbarkeit erreicht oder er wurde aufgrund von übermäßigem Schleifenlassen der Kupplung, zu häufigem Anfahren im 2. Gang oder extremem Herunterschalten usw. verbrannt.		
Mögliche Grundursachen	2. Unsachgemäße Fahrweise (Kupplung schleifen lassen/zu häufige Starts im 2. Gang/extremes Herunterschalten).		
Gegenmaßnahmen	Abhilfe: 1. Fahrweise verbessern. 2. Scheibe und Deckel durch neue Teile ersetzen.

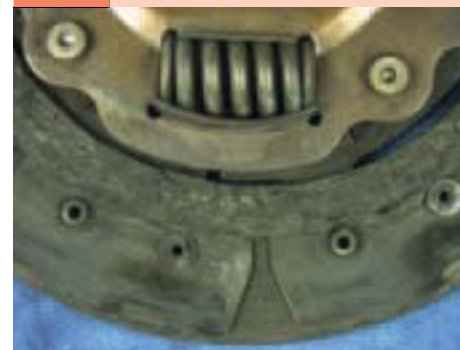
Zustand: Beläge sind gebrochen.

Ursache bei der Scheibe	Ursache beim Deckel	Sonstige Ursache
Ursache:	1. Die Beläge sind aufgrund schneller Drehmomentänderungen geborsten (z. B.: Schaltfehler oder schnelles Schalten) oder das Fahrzeug wurde mit verbrannten Belägen gefahren.		
Mögliche Grundursachen	2. Unsachgemäße Fahrweise.		
Gegenmaßnahmen	Abhilfe: 1. Fahrweise verbessern. 2. Scheibe und Deckel durch neue Teile ersetzen.

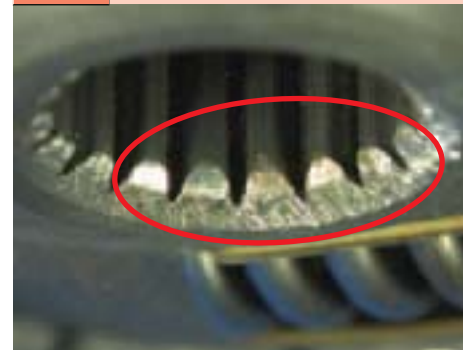
Zustand: Die Rillen sind zerkratzt, eingerissen oder beschädigt.

Ursache bei der Scheibe	Ursache beim Deckel	Sonstige Ursache
Ursache:	1. Beim Einbau des Getriebes wurde die Eingangswelle zerkratzt oder die Rillen wurden anderweitig beschädigt. Dies führt zu Rutschproblemen oder einer verformten Scheibe und einem erheblichen Seitenschlag.		
Mögliche Grundursachen	2. Einbaufehler.		
Gegenmaßnahmen	Abhilfe: 1. Scheibe und Deckel durch neue Teile ersetzen. 2. Beim Einbau des Getriebes auf genaue Zentrierung achten.

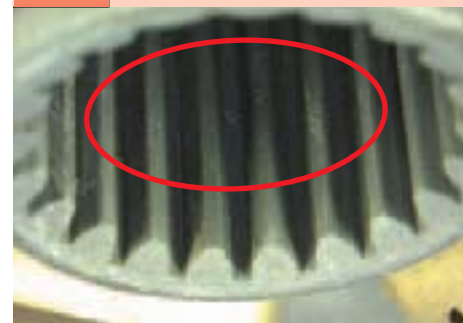
Zustand: Auf die Rillen wurde kein Fett aufgetragen oder das Fett ist ausgetrocknet.

Ursache bei der Scheibe	Ursache beim Deckel	Sonstige Ursache
Ursache:	1. Beim Einbau der Kupplungsscheibe wurde kein oder nicht ausreichend Fett aufgetragen, was zu Rutschproblemen führt.		
Mögliche Grundursachen	2. Einbaufehler.		
Gegenmaßnahmen	Abhilfe: 1. Fett auf die Rillen der Scheibe auftragen.

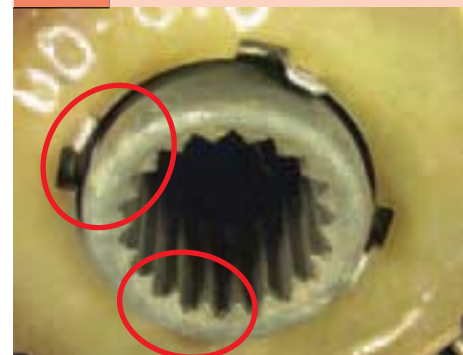
Zustand: Verformte Kupplungsscheibe.

Ursache bei der Scheibe	Ursache beim Deckel	Sonstige Ursache
Ursache:	1. Schlechte Ausrichtung der Kurbelwelle und der Eingangswelle führte zu einem Flattern bei der Drehbewegung (Abb. 8 Drehung). Dadurch wurde die Scheibe so verformt, dass die Kraft auch bei ausgerückter Kupplung übertragen wird.		
Mögliche Grundursachen	2. Einbaufehler.		
Gegenmaßnahmen	Abhilfe: 1. Scheibe und Deckel durch neue Teile ersetzen. 2. Beim Einbau des Getriebes auf genaue Zentrierung achten.

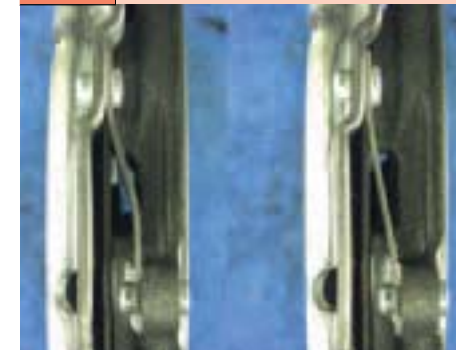
Zustand: Der Bügel oder andere Komponenten sind verformt.

Ursache bei der Scheibe	Ursache beim Deckel	Sonstige Ursache
Ursache:	1. Der Bügel wurde verformt oder die Rückholfeder ist wegen Herunterfallens des Teils, Beschädigung beim Versand oder eines falschen Einbaus gebrochen.		
Mögliche Grundursachen	2. Falsche Handhabung oder Einbaufehler.		
Gegenmaßnahmen	Abhilfe: Deckel durch neuen Deckel ersetzen.

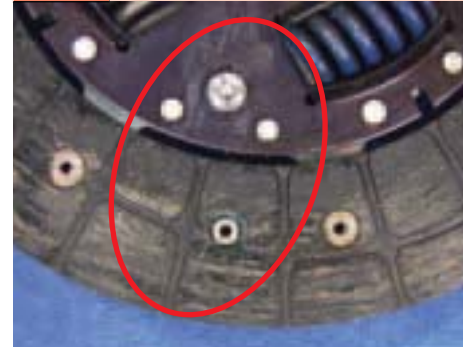
Zustand: Öl oder eine ähnliche Substanz befindet sich auf der Reibfläche der Beläge.

Ursache bei der Scheibe	Ursache beim Deckel	Sonstige Ursache
Ursache:	1. Der Belag wurde beim Auswechseln des Teils mit öligen Händen berührt oder überschüssiges Rillenfett wurde wegen der Zentrifugalkraft auf den Belag geschleudert.		
Mögliche Grundursachen	2. Fehlerhafter Einbau.		
Gegenmaßnahmen	Abhilfe: 1. Scheibe durch neue Scheibe ersetzen. 2. Beläge nicht durch Öl verunreinigen.

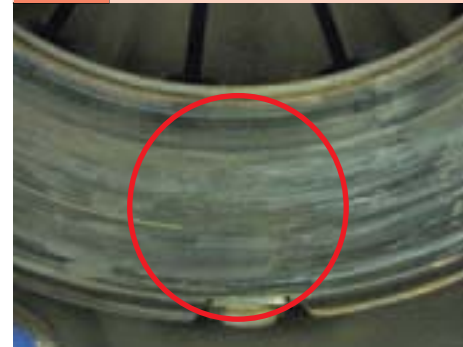
Zustand: Die Reibfläche der Beläge zeigt Abnutzung durch Hitze.

Ursache bei der Scheibe	Ursache beim Deckel	Sonstige Ursache
Ursache:	Der Belag hat das Ende seiner Lebensdauer erreicht oder er wurde aufgrund von übermäßigem Schleifenlassen der Kupplung, zu häufigem Anfahren im 2. Gang oder extremem Herunterschalten usw. verbrannt.		
Mögliche Grundursachen	1. Unsachgemäße Fahrweise.		
Gegenmaßnahmen	Abhilfe: 1. Scheibe und Deckel durch neue Teile ersetzen. 2. Fahrweise verbessern.

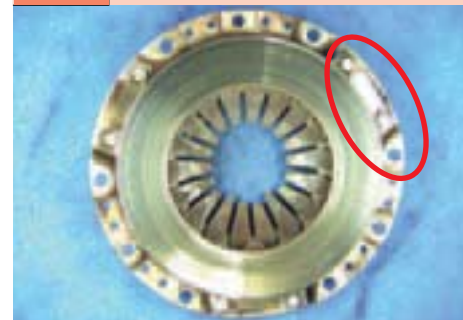
Zustand: Anomalie bei der Reibfläche der Druckscheibe.

Ursache bei der Scheibe	Ursache beim Deckel	Sonstige Ursache
Ursache:	1. Die Reibfläche der Druckscheibe ist glasig geworden.		
Mögliche Grundursachen	Einbaufehler.		
Gegenmaßnahmen	Abhilfe: 1. Deckel durch neuen Deckel ersetzen. 2. Kupplungsdeckel beim Auswechseln der Scheibe ebenfalls auswechseln.

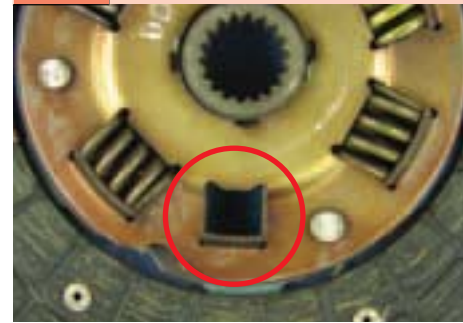
Zustand: Eine Scheibenkomponente ist gebrochen.

Ursache bei der Scheibe	Ursache beim Deckel	Sonstige Ursache
Ursache:	Schlechte Ausrichtung der Kurbelwelle und der Eingangswelle oder ein sonstiges Problem führten zu einem Bruch der Scheibe, herausgesprungenen Federn oder sonstigen Komponenten.		
Mögliche Grundursachen	1. Einbaufehler.		
Gegenmaßnahmen	Abhilfe: 1. Scheibe und Deckel durch neue Teile ersetzen. 2. Beim Einbau des Getriebes auf genaue Zentrierung achten.

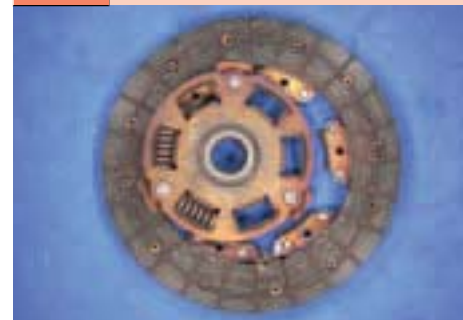
Zustand: Eine Scheibenkomponente ist gebrochen.

Ursache bei der Scheibe	Ursache beim Deckel	Sonstige Ursache
Ursache:	Schlechte Ausrichtung führte zu einem Bruch der Scheibe, sodass die Motorkraft nicht übertragen werden kann.		
Mögliche Grundursachen	1. Einbaufehler.		
Gegenmaßnahmen	Abhilfe: Scheibe und Deckel durch neue Teile ersetzen.

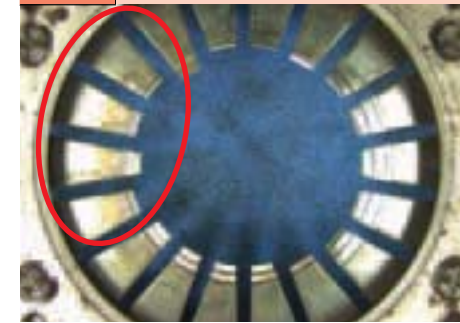
Zustand: Der Rand der Tellerfeder zeigt anormale Abnutzung.

Ursache bei der Scheibe	Ursache beim Deckel	Sonstige Ursache
Ursache:	Schlechte Ausrichtung der Kurbelwelle und der Eingangswelle oder das Lager führten zu einer Abnutzung des Randes der Tellerfeder, sodass eine glatte Drehung des Lagers verhindert wird.		
Mögliche Grundursachen	1. Einbaufehler.		
Gegenmaßnahmen	Abhilfe: 1. Deckel durch neuen Deckel ersetzen. 2. Zentrierung des Lagers sicherstellen.
